Comune di VILLA D'OGNA  
Provincia di Bergamo

Lavori di  
"DIFESA DEL SUOLO PER MESSA IN SICUREZZA DELLA  
STRADA DELLA CUNELLA (VIA COLLEONI)"  
Importo Complessivo Progetto Euro 230.000,00  
CUP:J27H22000440001

PROGETTO ESECUTIVO – ALLEGATO A2  
RELAZIONE GEOLOGICA

Marzo 2023

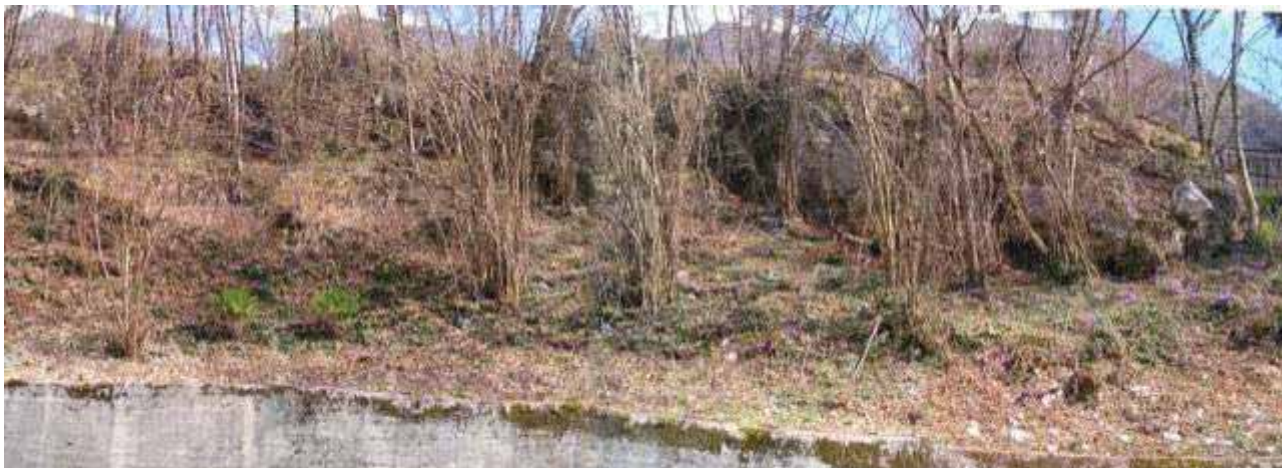
*Rupi di conglomerato nel settore Sud da cui si staccano sassi e piccoli blocchi*

*Rupi di conglomerato nel settore Sud con scavernamenti da cui si staccano sassi e piccoli blocchi*

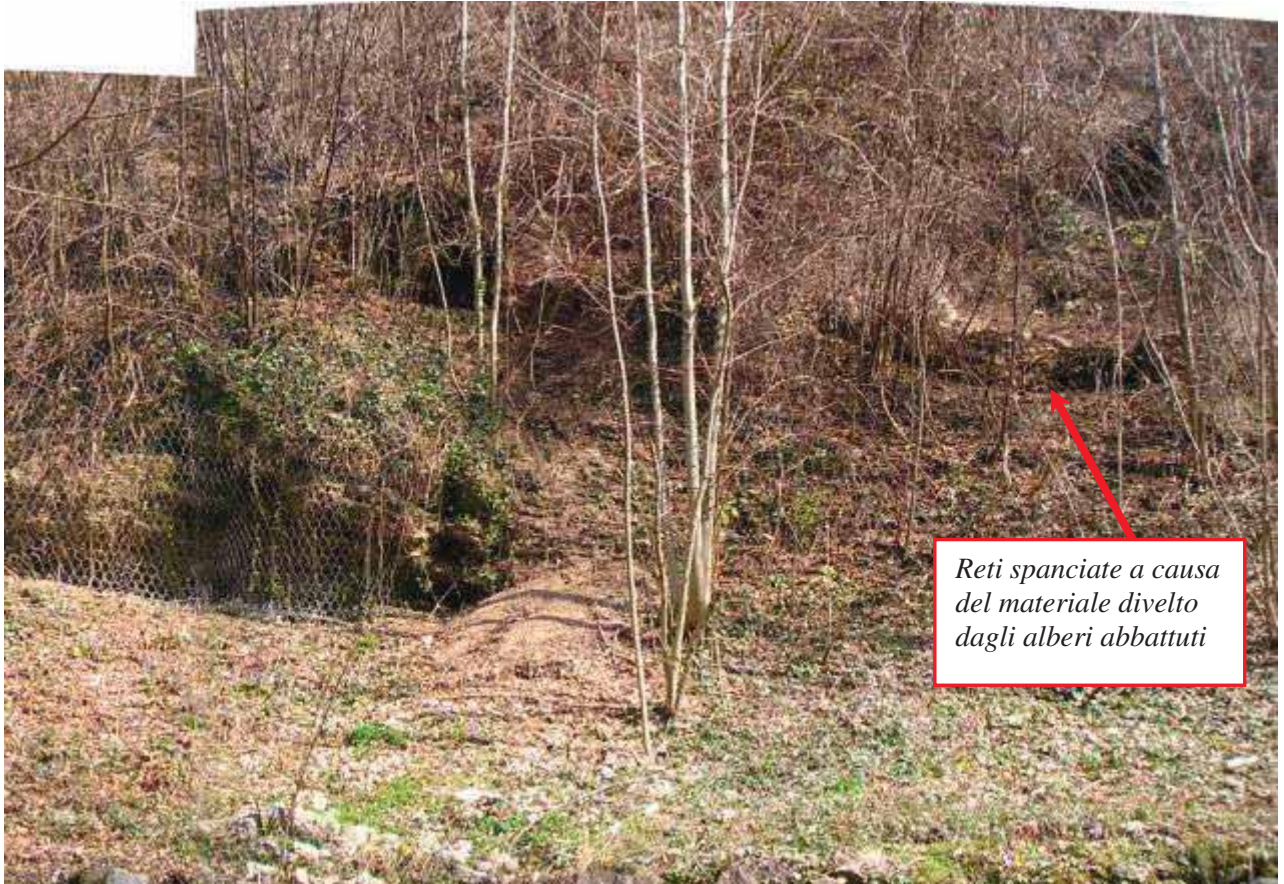
*Reti spanciate a causa del materiale divelto dagli alberi abbattuti*

*Reti addossate su rupe di conglomerato e reti con paglia parzialmente lesionate e colme di ghiaia e ciottoli che si spanciano verso la strada nel settore Nord*

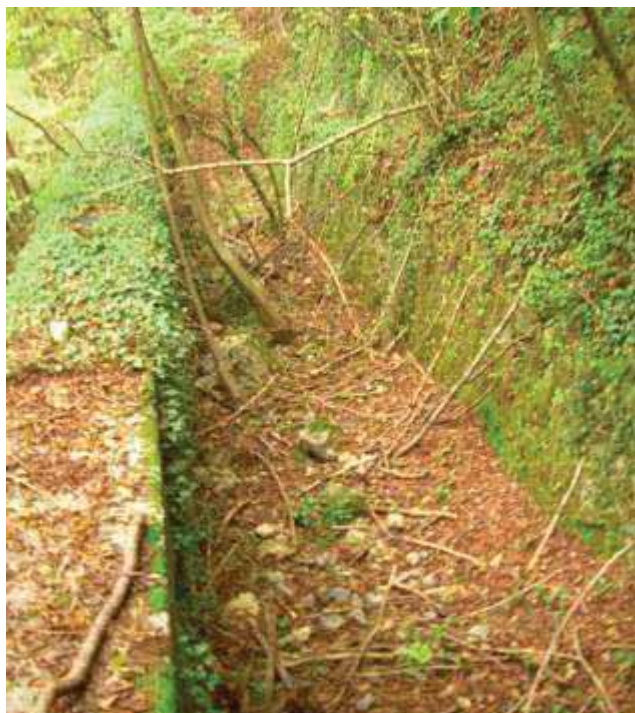
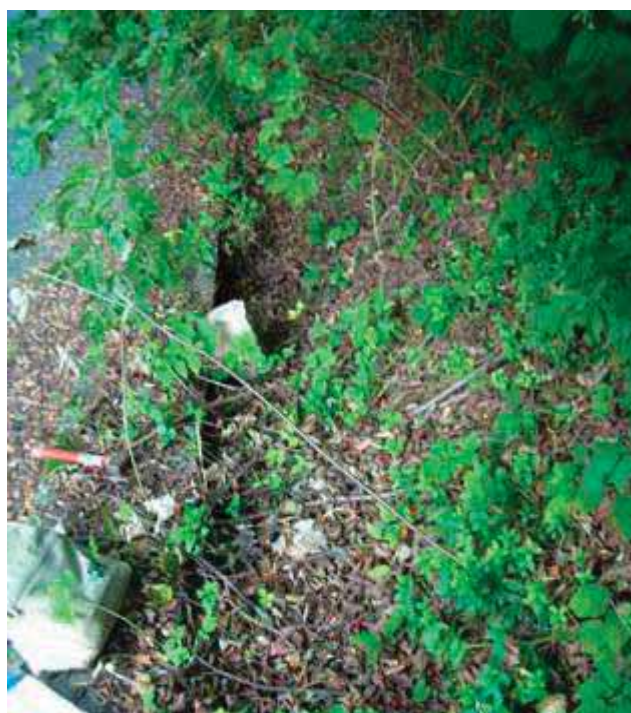
*Sassi che hanno raggiunto il canale dismesso aperto o la sommità del muro del canale coperto*

*Sassi di dimensione decimetrica caduti sulla strada Cunella e alberi abbattuti dal fortunale nel 2008, situazione analoga a quella attuale anche se quest'ultima è molto più localizzata nella medesima zona della foto a destra*
