Comune di VILLA D'OGNA  
Provincia di Bergamo

Lavori di  
"DIFESA DEL SUOLO PER MESSA IN SICUREZZA DELLA  
STRADA DELLA CUNELLA (VIA COLLEONI)"  
Importo Complessivo Progetto Euro 230.000,00  
CUP:J27H22000440001

PROGETTO ESECUTIVO – ALLEGATO A2  
RELAZIONE GEOLOGICA

Marzo 2023

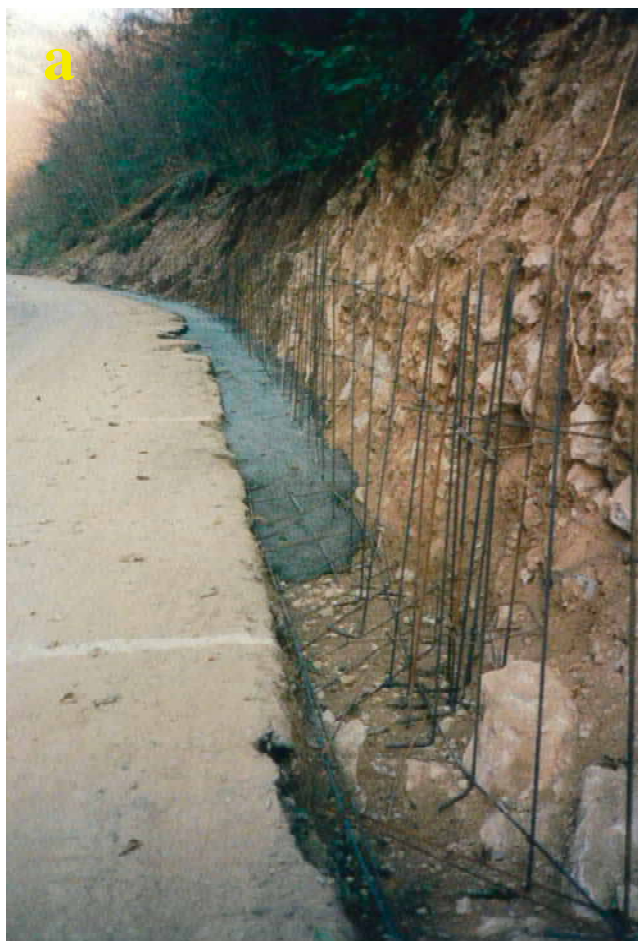
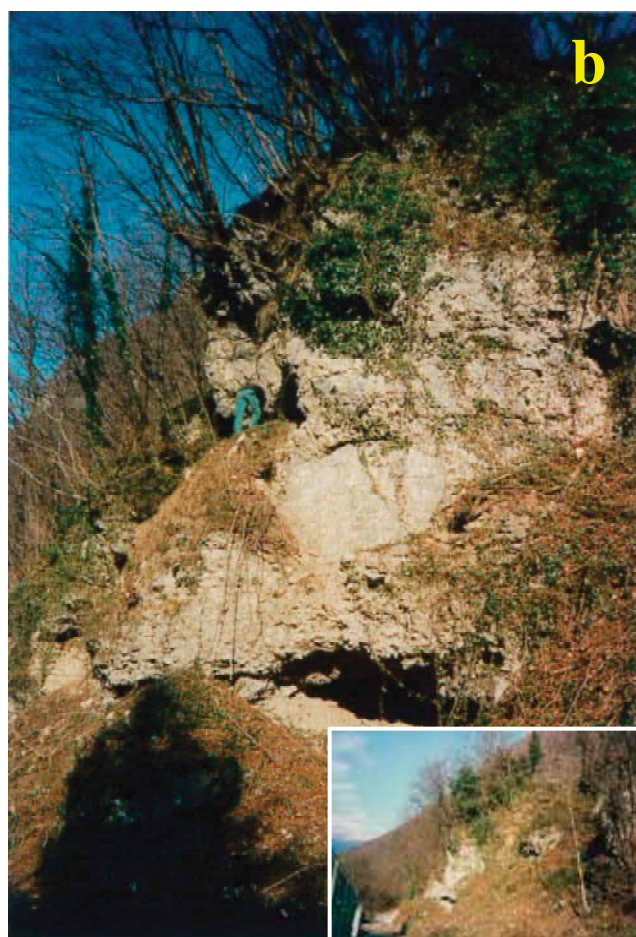
*Situazione durante i lavori di messa in sicurezza di fine 1994 con la realizzazione del muro di sostegno alla barriera paramassi a energia fissa il cui scavo mostra settori con Calcere di Esino con sovrapposte fasce detritiche (a) e i banchi di conglomerato nella zona soprastante il bacino di carico del canale idroelettrico Cunella di GeoGreen con intercalati blocchi di detrito/frana su cui sono state successivamente posate le reti addossate (b); in piccolo l'ubicazione del conglomerato rispetto alla strada*

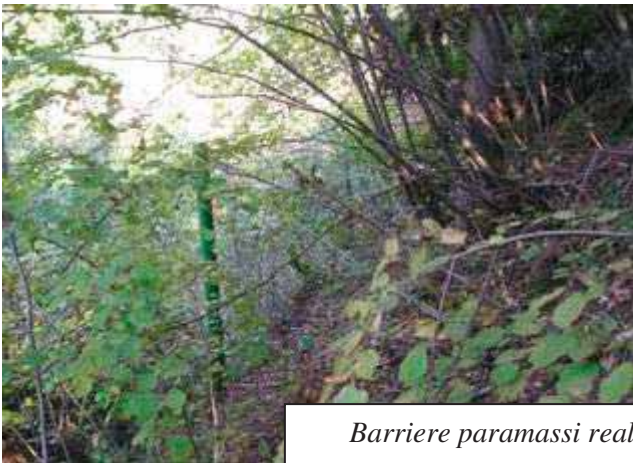
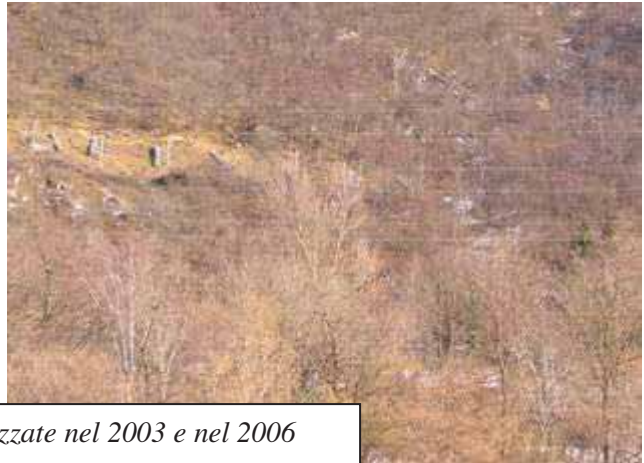
*Barriere paramassi realizzate nel 2003 e nel 2006*

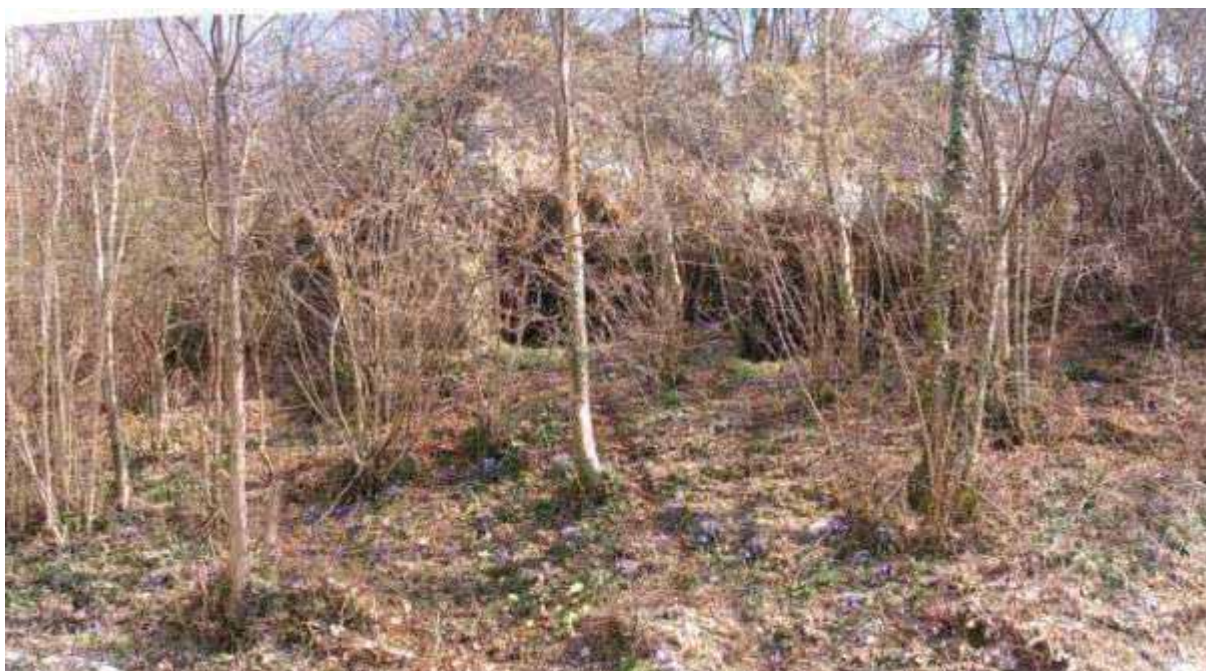
*Rupi di conglomerato nel settore Sud con scavernamenti da cui si staccano sassi e piccoli blocchi*

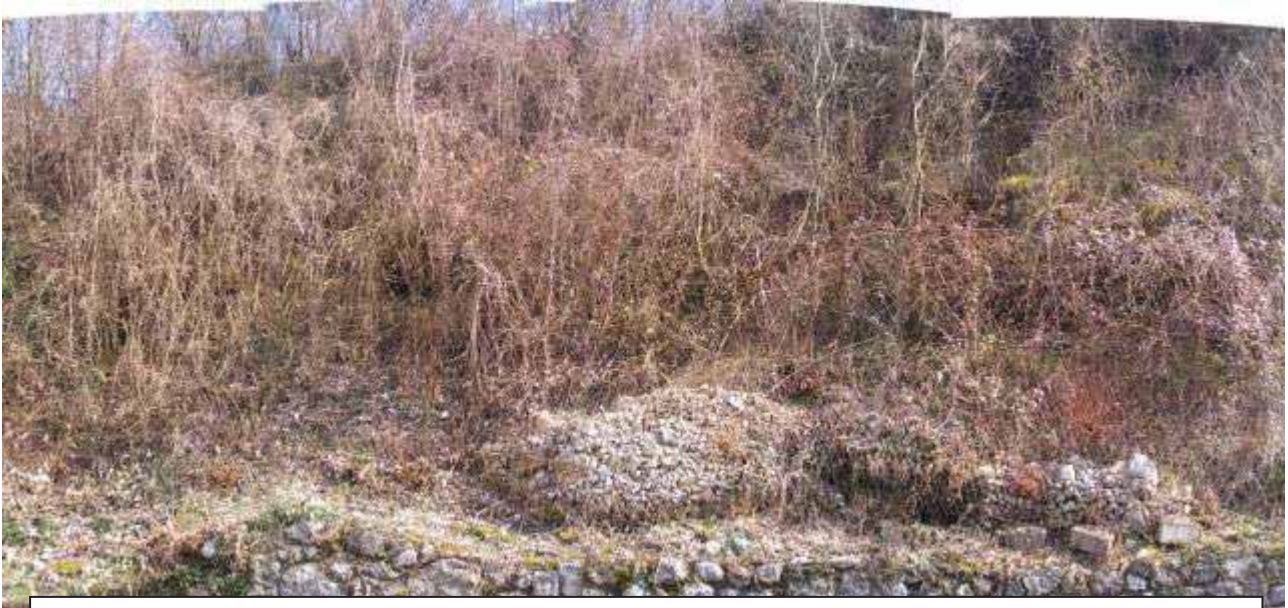
*Reti addossate colme di ghiaia e ciottoli che si spanciano verso la strada nel settore Sud*

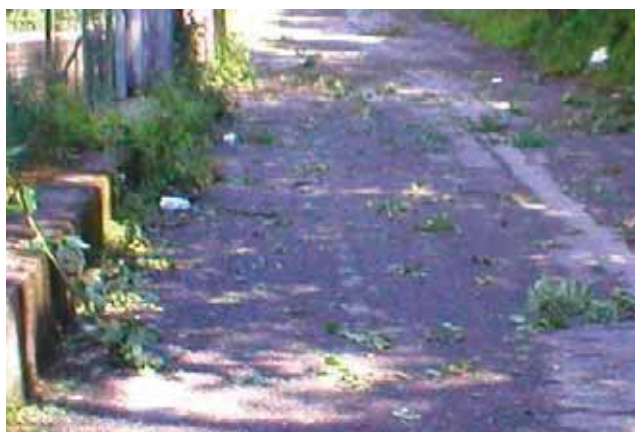
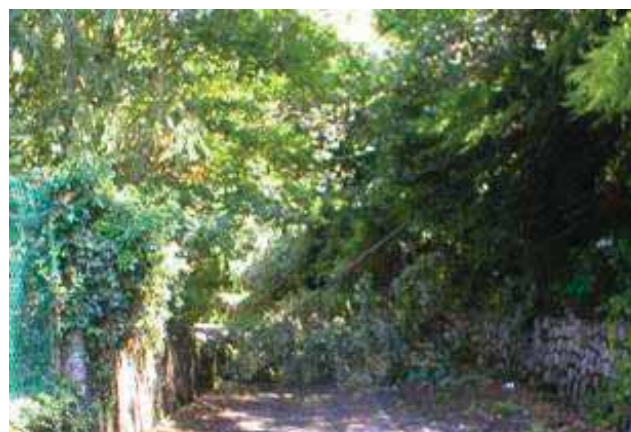
*Sassi di dimensione decimetrica caduti sulla strada Cunella e alberi abbattuti dal fortunale nel 2008, situazione analoga a quella attuale anche se quest'ultima è molto più localizzata nella medesima zona della foto a destra*

A questa situazione di dissesto diffuso, dovuta soprattutto alla mancata manutenzione e pulizia della scarpata, si sono aggiunti nel tempo gli effetti del fortunale del 1° agosto 2008 che ha sradicato numerosi alberi e fatto cadere a valle molti sassi ed attualmente quelli del 7 giugno e del 9 agosto 2022.

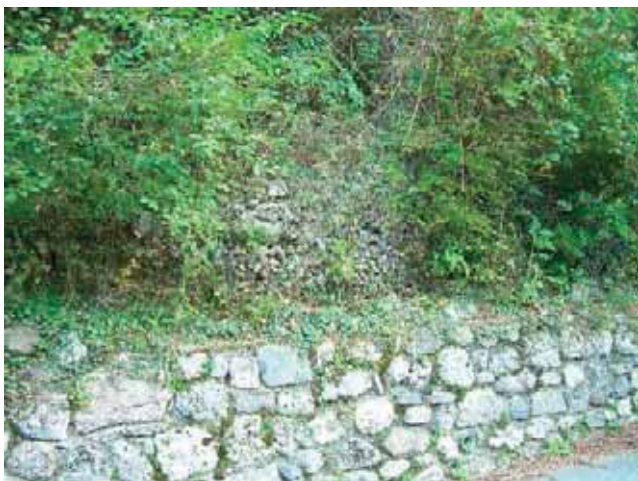
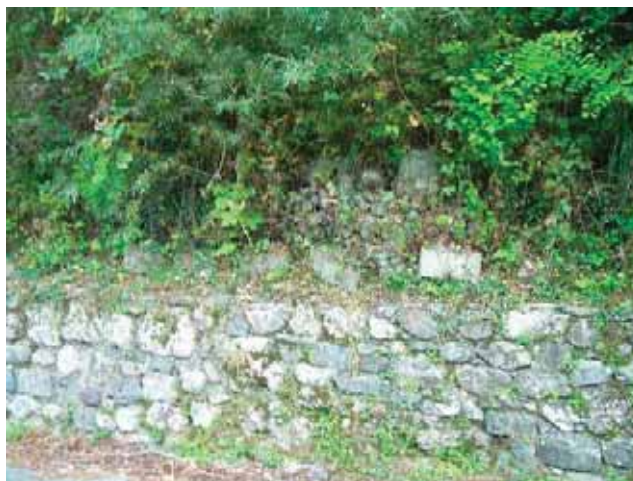
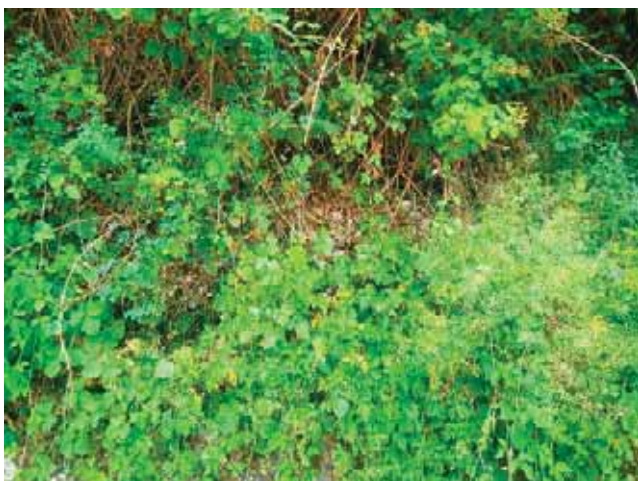
*Reti realizzate nel 1995 colme di detriti al piede con il rischio di collasso delle reti in assenza di manutenzione:*

*in alto) foto 2015;*

*a sinistra) foto attuale in punti diversi della rete addossata)*

*Tracce di impatto sulla strada Cunella per la caduta del blocco (in basso a sinistra)*

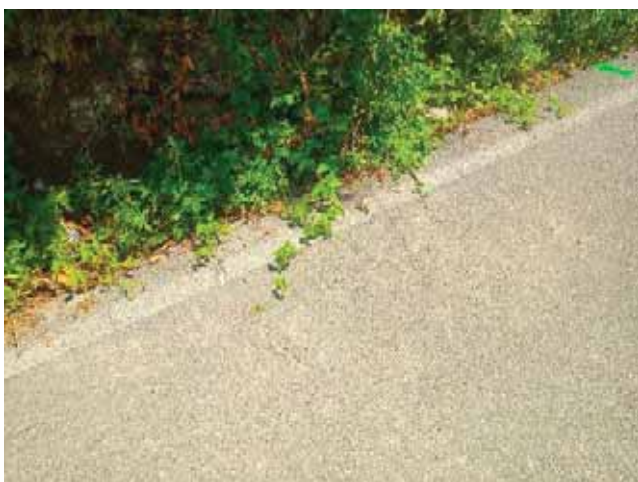
Per quanto riguarda gli ultimi eventi avvenuti è utile segnalare la modestissima energia dei blocchi che hanno raggiunto la strada indicata da due distinte osservazioni: da un lato il fatto che i blocchi si sia fermato sulla strada a poca distanza dal muro confermando una dinamica principale di rotolamento del blocco stesso lungo il pendio con il salto del muro alto poco più di un metro e il suo rapido arresto sulla sede stradale, dall'altro il fatto che siano estremamente limitate o inesistenti le tracce d'impatto stesso dei blocchi sulla sede stradale stessa.

Le caratteristiche dello smottamento con caduta massi indicano che è stato coinvolto materiale prevalentemente raccolto all'interno delle reti addossate che si sono adagiate su se stesse a causa del distacco del ciglio a cui erano affrancate per il distacco degli arbusti li presenti.

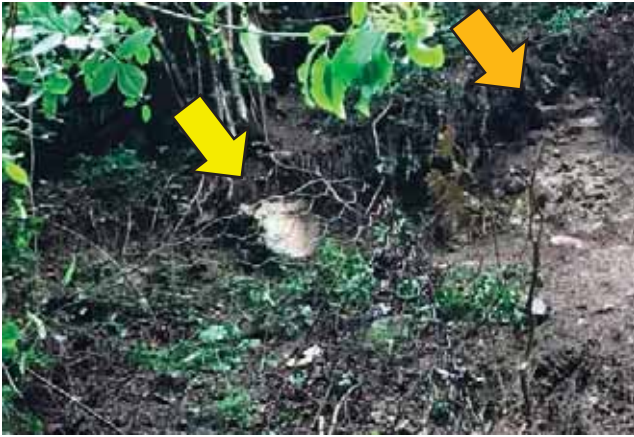
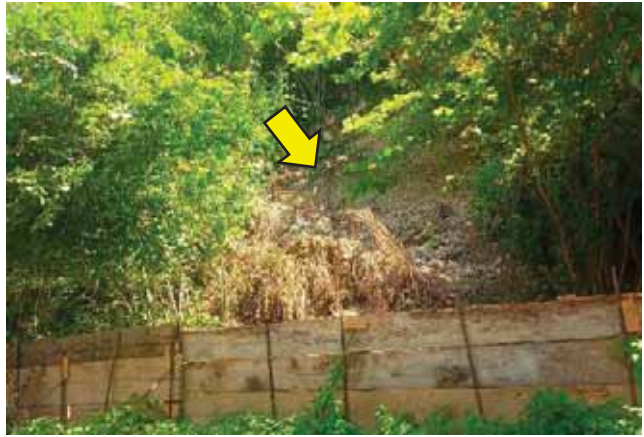
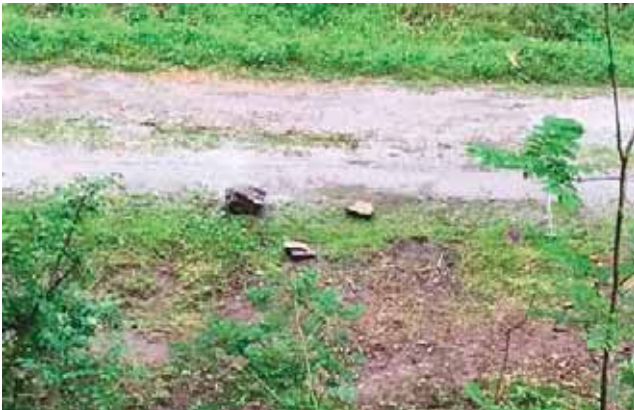
*In alto a sinistra: blocco instabile sul ciglio in erosione (

*in alto a destra: lo stesso blocco instabile con il pendio e le opere provvisorie di difesa;*

*a lato: il blocco caduto sulla strada e fatto rotolare a valle della strada Cunella sino alla strada di accesso alla centrale GeoGreen*

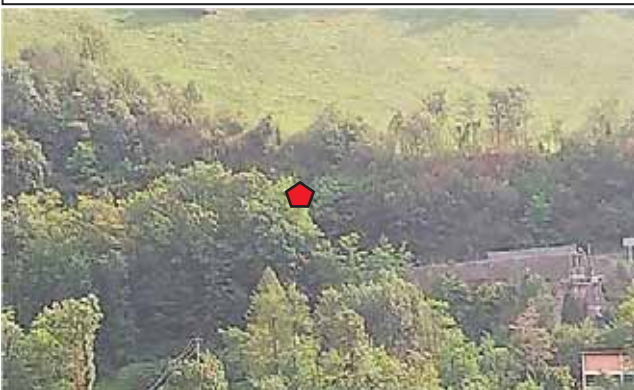
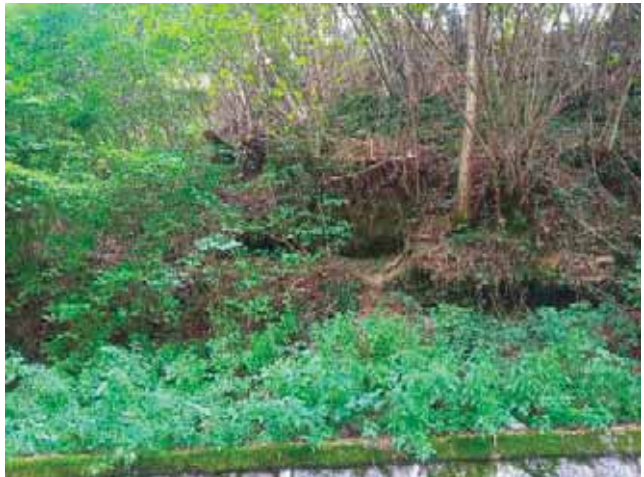
La caduta massi dell'8 agosto ha interessato il settore immediatamente soprastante la strada in allineamento al tratto settentrionale degli organi di manovra del bacino di carico della condotta forzata.

*L'area di distacco dei blocchi franati l'8 agosto con particolare del ciglio di scarpata (a lato)*

Il progetto preliminare prevedeva proprio in questi settore la parte terminale del tratto di 150 metri di barriere paramassi sino all'inizio delle reti addossate che viene confermato da tale evento come tipologia e come ubicazione; i sassi caduti infatti non hanno lasciato tracce di impatto rotolando sino a oltre metà strada poiché qui la scarpata inclinata di circa 40° raggiunge direttamente il muro stradale.

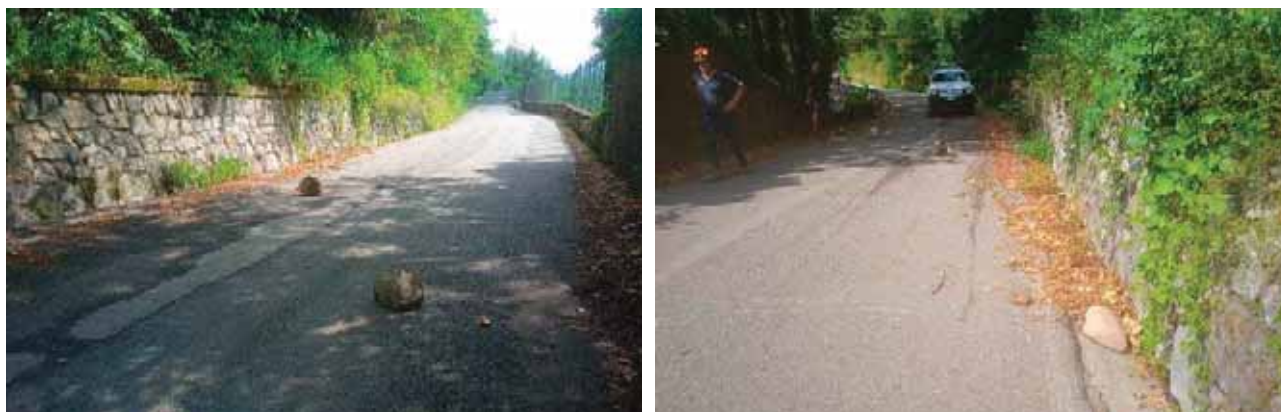
*In blocchi (sassi) franati l'8 agosto dal ciglio di scarpata che hanno raggiunto la strada Cunella già interdetta al transito; la presenza di ciottoli anche arrotondati indica la loro appartenenza al conglomerato fluvio-glaciale*

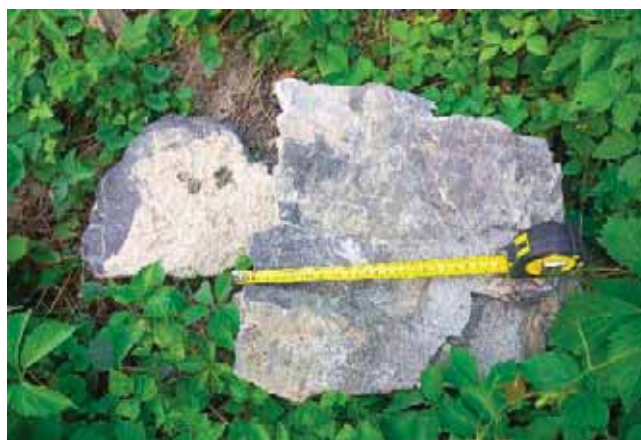
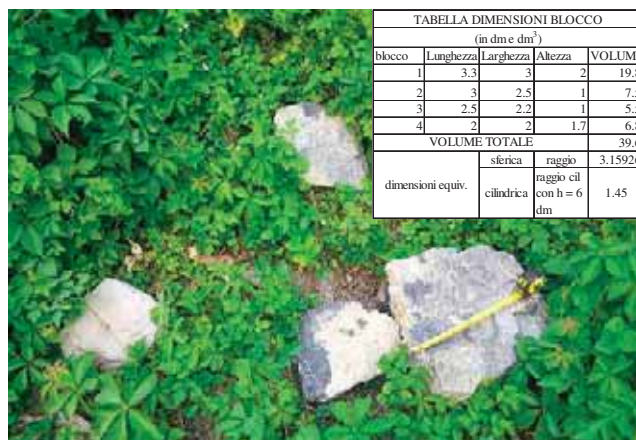
Occorre evidenziare come il blocco franato il 7 giugno 2022, nonostante venga riferito nella relazione dei VVFF sia di dimensioni pari a  $0,5 \text{ m}^3$  in realtà dalle misure effettuate sui blocchi in cui è stato rotto e gettato a valle della strada siano nettamente inferiori ( $39 \text{ dm}^3$  pari a  $0,04 \text{ m}^3$ ) come risulta dalla documentazione fotografica e dalla tabella a lato delle foto.

*Sassi di dimensione decimetrica caduti sulla strada Cunella il 7 giugno 2022 e gettati poi a valle della strada dai VVFF; le misure effettuate indicano che complessivamente il blocco aveva dimensioni pari a  $39 \text{ dm}^3$  ( $0,039 \text{ m}^3$ ) ed anche supponendo che si sia persa qualche frazione lungo la scarpata o immediatamente al piede del muro di sostegno della strada si raggiungerebbe al massimo una dimensione pari ad un decimo ( $0,05 \text{ m}^3$ ) di quella indicata nel rapporto dei VVFF ( $0,5 \text{ m}^3$ ), compatibile con le dimensioni dei blocchi presenti sul ciglio della scarpata in erosione.*
